# **Aktueller Sachstand und Maßnahmen zu den Problemen des ORGA 6141 Online mit der eGK G2.1 mit NFC**

# Probleme des ORGA 6141 Online mit der eGK G2.1 mit NFC

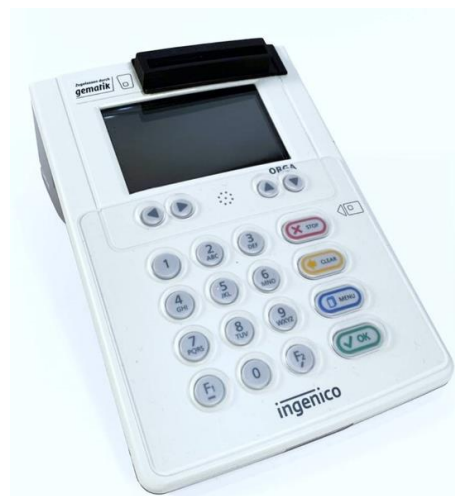
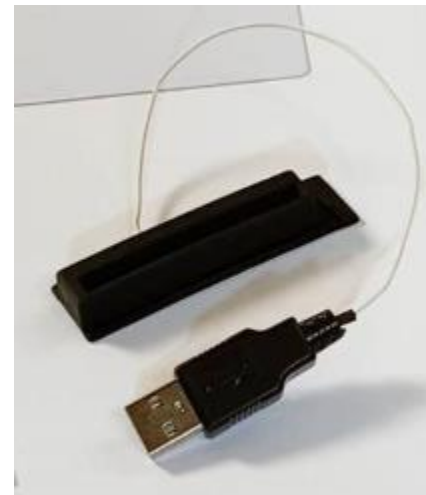
Die Firma Worldline hat einen Aufsatz für den oberen Kartenslot des ORGA 6141 Online entwickelt, welcher die elektrostatische Entladung der Karte während des Steckvorgangs vornehmen soll.

Die Lösung zeigt im Labor- und Feldtests eine sehr hohe Wirksamkeit.
